UNIVERSITÀ DEGLI STUDI DI PISA  
FACOLTÀ DI INGEGNERIA

BAMBÙ NELL' EDILIZIA: ATTUALI USI E PROSPETTIVE

**COPERTURE SISMORESISTENTI IN BAMBÙ:  
PROVE SPERIMENTALI ED ASPETTI PROGETTUALI  
PER EDIFICI A BASSO COSTO**

PISA, 1/4/2008

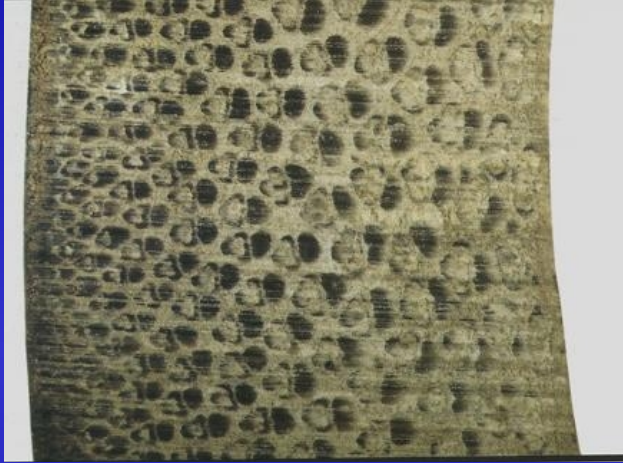
A LIVELLO MICROSCOPICO LA CANNA DI BAMBÙ È  
COMPOSTA DA:

40% FIBRE

10% VASI

50% PARENCHIMA

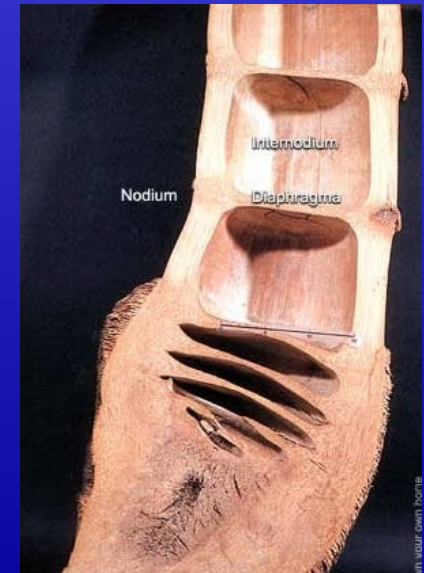
LA SEZIONE LONGITUDINALE DELLA CANNA  
È COMPOSTA DA:

1 — INTERNODO

2 - NODO

3 - DIAFRAMMA

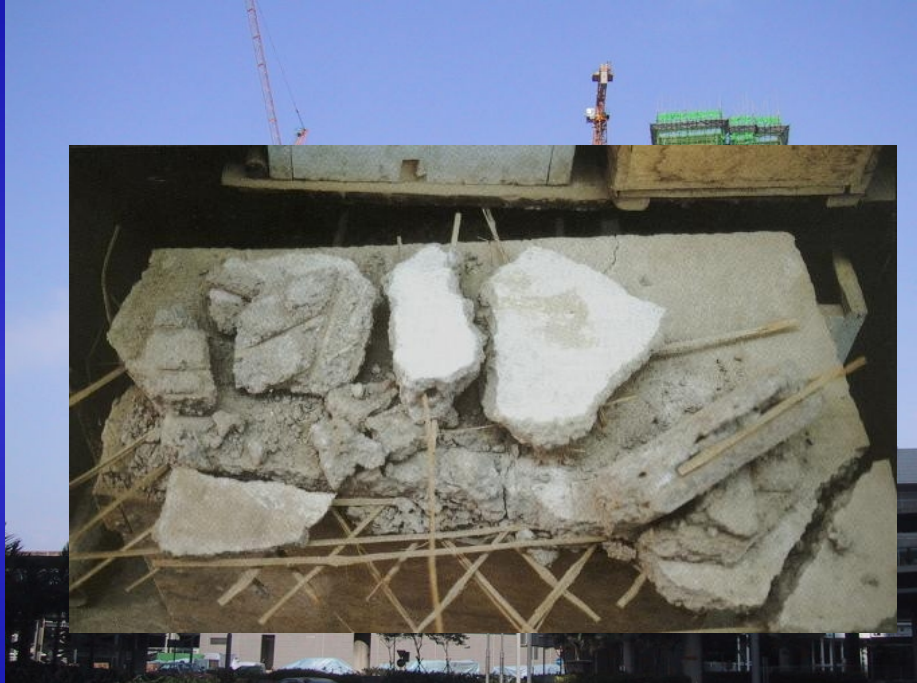
1 – EDIFICI DI EMERGENZA E  
ABITAZIONI RURALI

2 – PADIGLIONI

3 – IMPALCATURE

4 – ELEMENTO DI RINFORZO PER  
CALCESTRUZZO

5 – PASSERELLE PEDONALI

6 – BAMBÙ LAMINATO

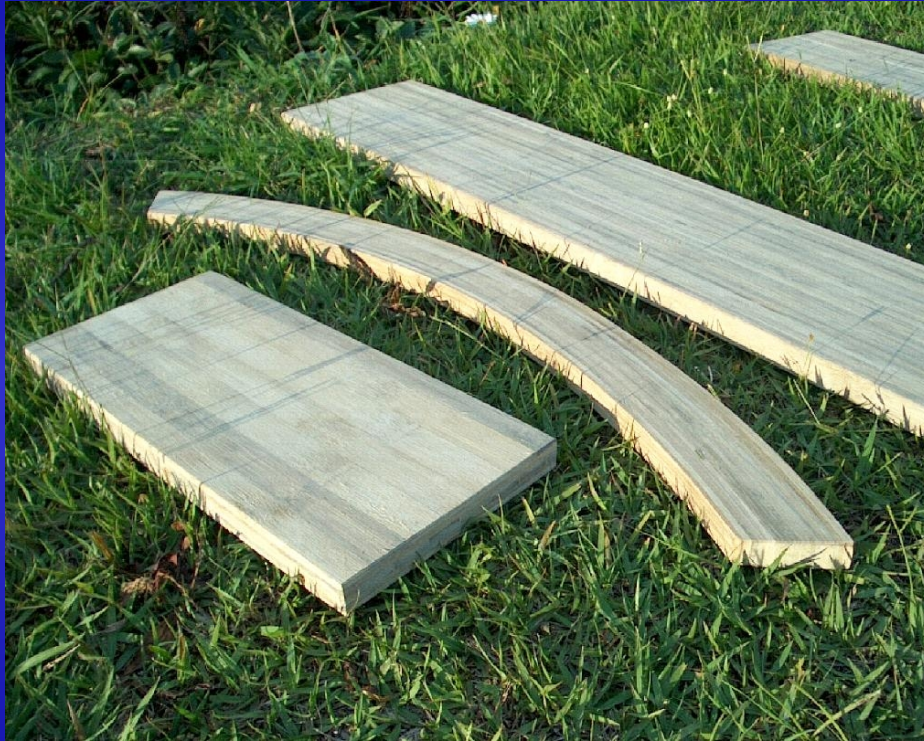
1 – EDIFICI DI EMERGENZA E  
ABITAZIONI RURALI

2 – PADIGLIONI

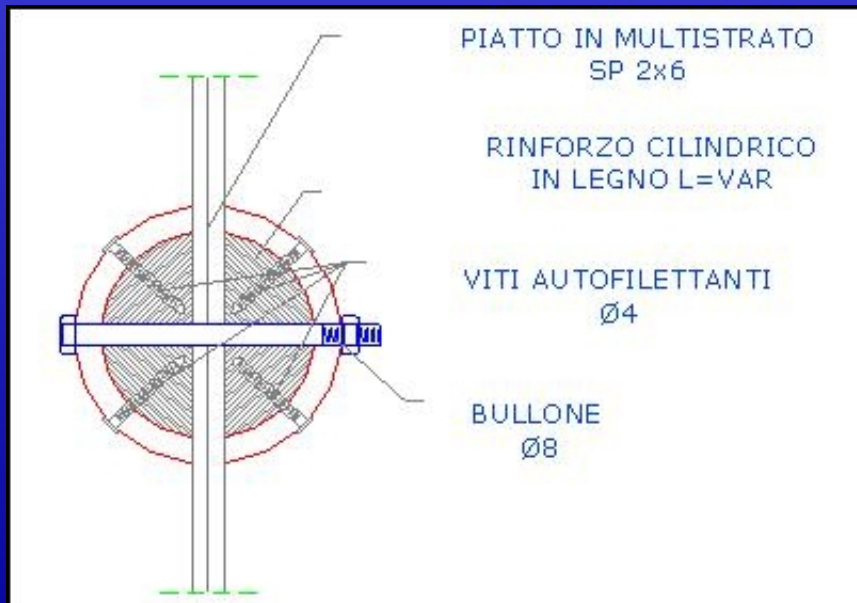
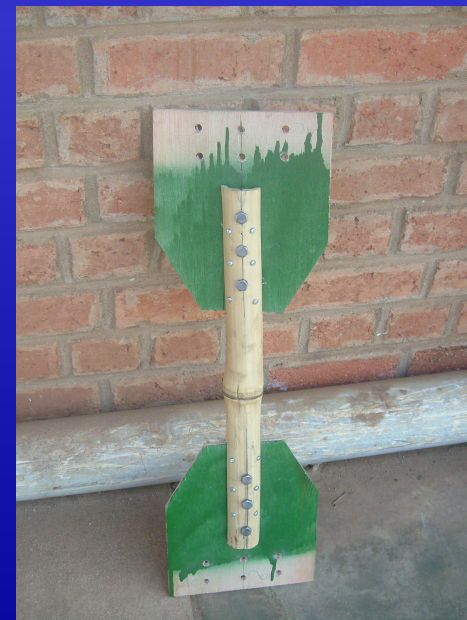
LA SOLUZIONE SCELTA È STATA ATTRAVERSO PIATTI IN LEGNO MULTISTRATO, IMBULLONATI ALLA CANNA ATTRAVERSO TRE BULLONI  $\Phi 8$ . LA PARTE TERMINALE DELLA CANNA È STATA RINFORZATA ATTRAVERSO UN CILINDRO IN LEGNO FABBRICATO SU MISURA DEI PROVINI A DISPOSIZIONE PER I TEST, LA SUA ADERENZA ALLA CANNA È STATA GARANTITA DA 12 VITI AUTOFIETTANTI. LO SPESSORE DEI PIATTI È DI 4 E 6 MM.

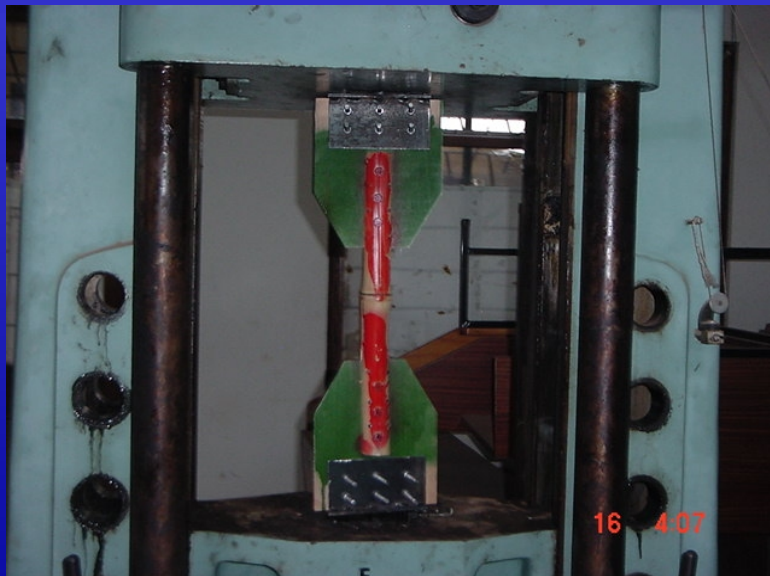
I TEST SONO STATI EFFETTUATI SECONDO DUE CONFIGURAZIONI:

UNICA CANNA CON PIATTO IN LEGNO MULTISTRATO A CIASCUNA ESTREMITÀ E COLLEGATO ALLA MACCHINA DI PROVA ATTRAVERSO UNA SUPPORTO IN ACCIAIO

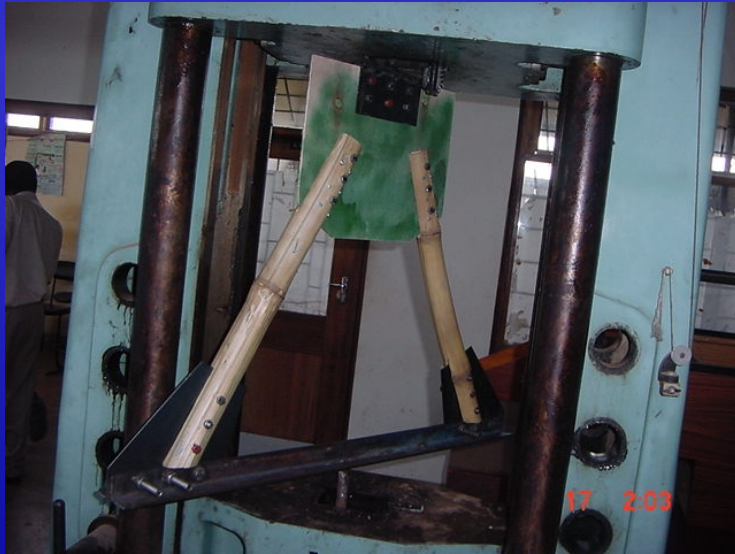
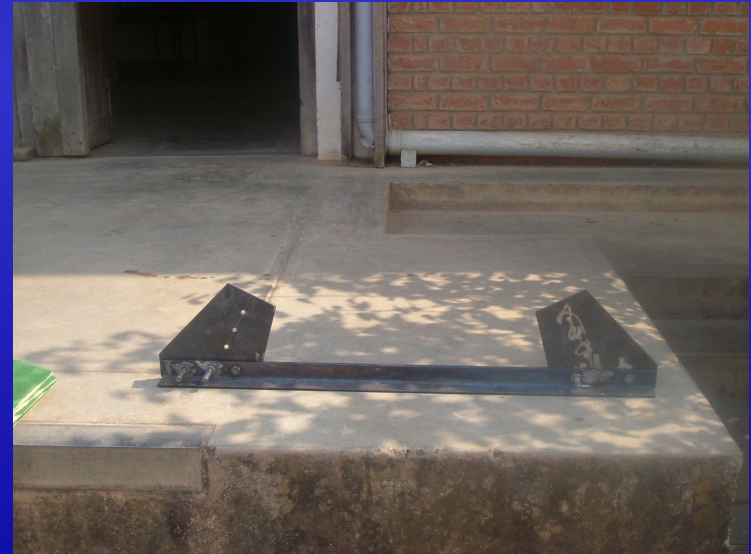
2 — DUE CANNE, COLLEGATE MEDIANTE PIATTO IN LEGNO MULTISTRATO DA UN LATO E SUPPORTO IN ACCIAIO DALL'ALTRO

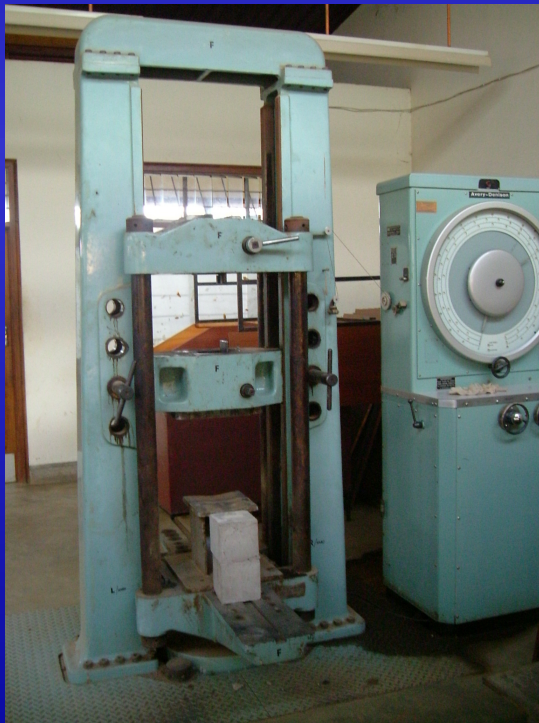
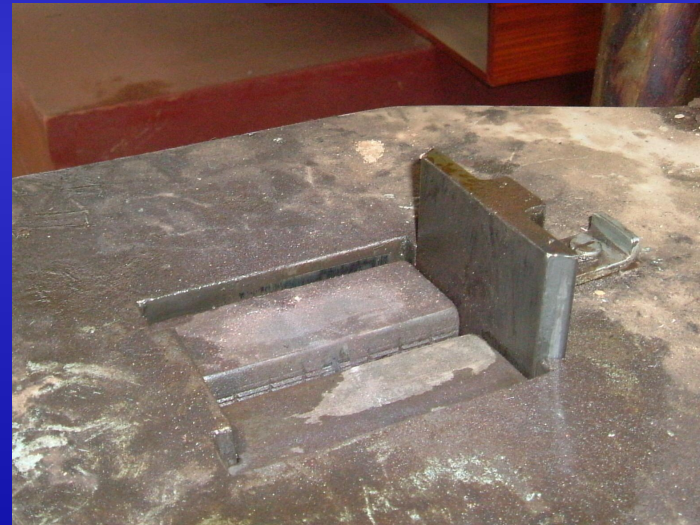
I TEST SONO STATI EFFETTUATI NEL LABORATORIO DEL DIPARTIMENTO DI INGEGNERIA CIVILE DEL POLITECNICO DEL MALAWI. LA MACCHINA DI PROVA UTILIZZATA È AVERY-DENISON LA CUI RISOLUZIONE È 50 DAN E IL CARICO MASSIMO REGISTRABILE È 1000 KN

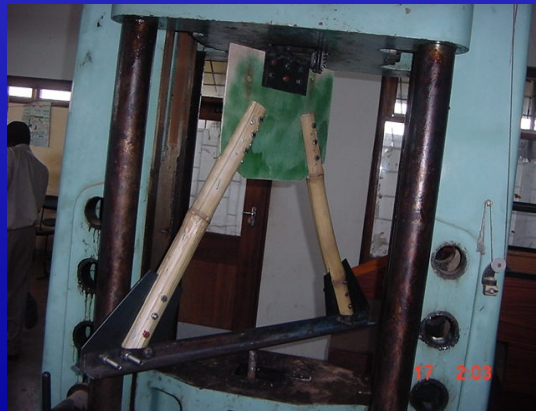
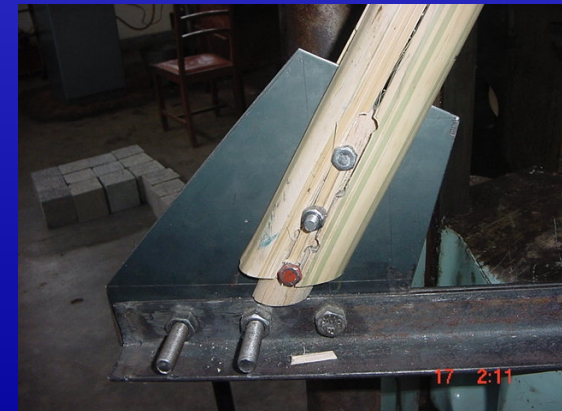
LE DIFFICOLTÀ NEL PREPARARE I PROVINI HANNO PROVOCATO IMPERFEZIONI INIZIALI CHE HANNO CONDIZIONATO LE PROVE. CIÒ PUÒ SIMULARE UNA REALE SITUAZIONE DI CANTIERE MA I TEST EFFETTUATI NON FORNISCONO INFORMAZIONI PRECISE SULLA REALE CAPACITÀ DEL COLLEGAMENTO

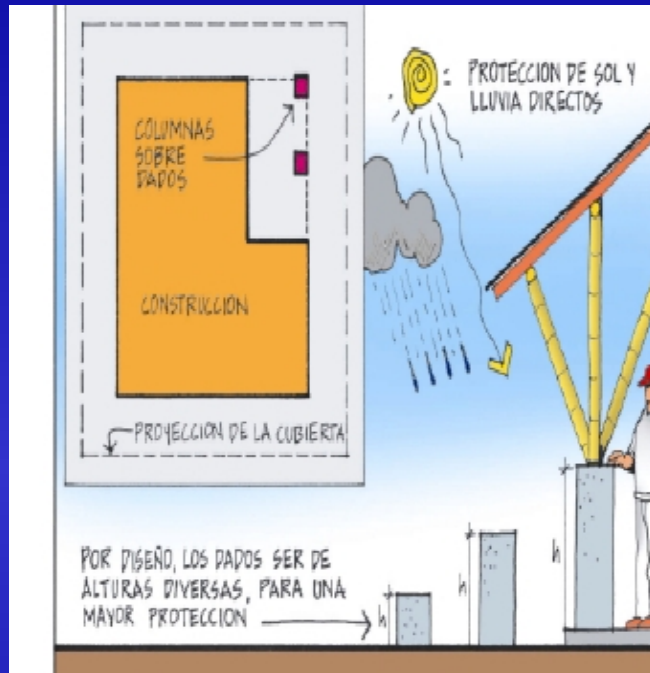
PARTICOLARE ATTENZIONE È STATA POSTA:

- | PROGETTAZIONE DEI COLLEGAMENTI, DOPO AVER EFFETTUATO L'ANALISI È STATA DETERMINATA LA PRESSIONE DI RIFOLLAMENTO CORRISPONDENTE A CIASCUN BULLONE
- | COLLEGAMENTO DI FONDAZIONE
- | PROTEZIONE CONTRO I RAGGI SOLARI E AGENTI ESTERNI
